Ricardo Nuno Jesus Martins

Efeito da água subterrânea no projeto, escavação e exploração de túneis

Dissertação para obtenção do Grau de Mestre em
Engenharia Civil – Perfil de Construção

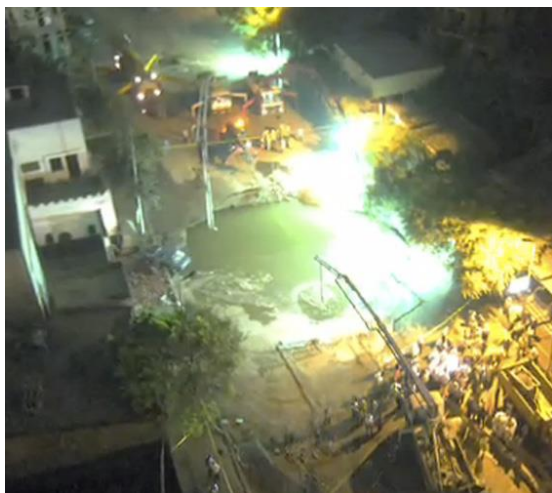
Descrição: Túnel com 9,4 m de diâmetro, escavado com tuneladora e pelo método de utilização de lamas bentoníticas. O primeiro acidente deu-se quando um segmento do anel de revestimento se deslocou, permitindo a entrada de água e solo para o interior da tuneladora e do túnel. Levou ao colapso do túnel e abertura de uma cratera à superfície.

Figura A.I.41 - Cratera formada no acidente do metro do Cairo. (Wallis S. , *Tunnel Talk*, 2010)

Posteriormente deu-se novo colapso após a intervenção para correção do primeiro acidente, devido ao escorrimento do betão introduzido no túnel. O elevado peso volúmico dos mais de 1000 m³ de betão utilizados, sobre um solo mole e com presença de um lençol freático, levou ao segundo colapso do túnel. Perdeu-se a tuneladora, um veículo estacionado num parque, deslizou para o interior da cratera com 15 m de largura, 20 m de comprimento e 20 m de profundidade. Tiveram de ser evacuadas 80 famílias, em dez edifícios. (Wong K. L., 2012)

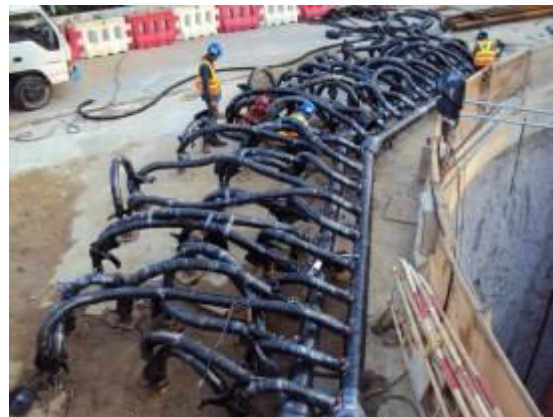
Esta técnica construtiva utilizou como agente de congelamento, salmoura ao invés do tradicional nitrogénio líquido. Ficou provado também que este agente é uma alternativa viável, a este segundo agente.

Figura A.I.44 - Aspeto dos tubos e furos verticais de congelação á superfície. (Leung, 2012)

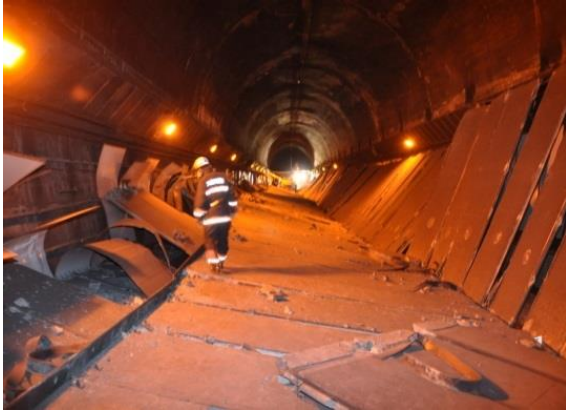
O acidente deu-se devido à queda do tecto, de cerca de 300 painéis de revestimento das condutas de ventilação, com cerca de 1200 kg cada. Suspeitou-se da deterioração das ligações aparafusadas dos painéis ao tecto do túnel. Faleceram 9 pessoas e 2 ficaram feridas, além dos danos materiais em veículos.

Figura A.I.46 - Colapso do revestimento do túnel, por deterioração das ligações aparafusadas. (*Japan Society of Civil Engineers*)

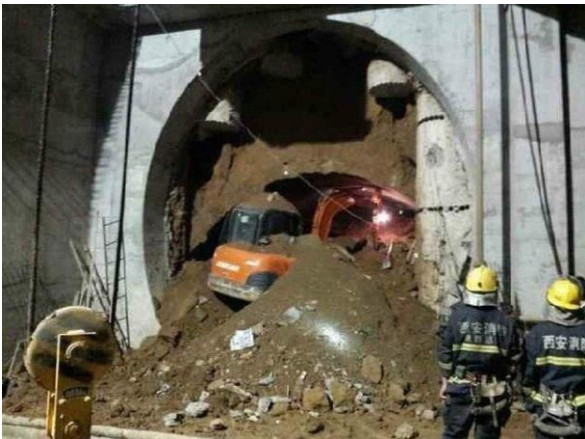
O acidente deu-se pelas 2 h e 40 minutos, numa secção do túnel, por formação de uma chaminé.

Figura A.I.47 - Colapso da frente de escavação por formação de chaminé.

Pelo menos duas pessoas faleceram neste acidente, aquando da formação da chaminé que se pode ver na imagem acima. (*China.org.cn*, 2013)

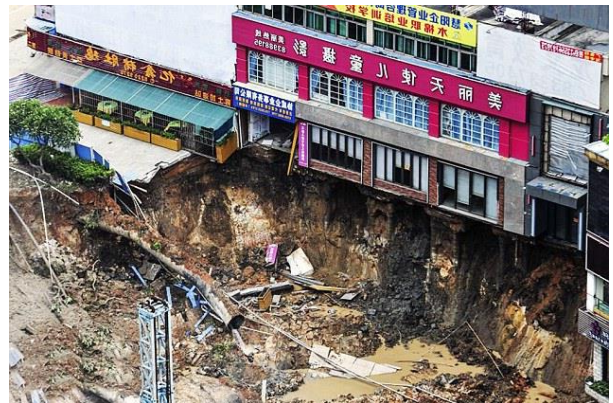
O acidente deu-se após alguns dias de chuva. Deveu-se à instabilidade do solo. Esta mesma zona já havia sido palco de outros colapsos de menor dimensão, por instabilidade do solo. (Xiaochun, 2015), (Xie, 2015)

Figura A.I.48 - Formação de cratera com danos em edifícios próximos. (Xie, 2015)

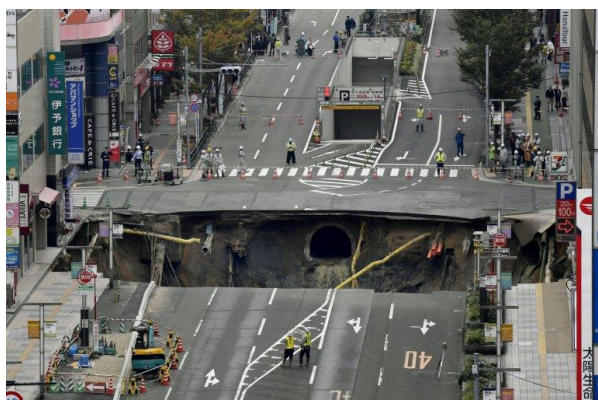
Descrição: O túnel estava sendo escavado 25 m abaixo da superfície e colapsou por volta das 5 h e 15 minutos perto da intersecção com a estação ferroviária JR Hakata. Deu origem à formação de uma cratera superficial que às seis da tarde possuía 30 m de comprimento, 27 m de largura e 15 m de profundidade. Provocou danos nos edifícios

Figura A.I.49 - Pavimento rodoviário destruído em toda a largura da rua. (Kyodo, 2016)

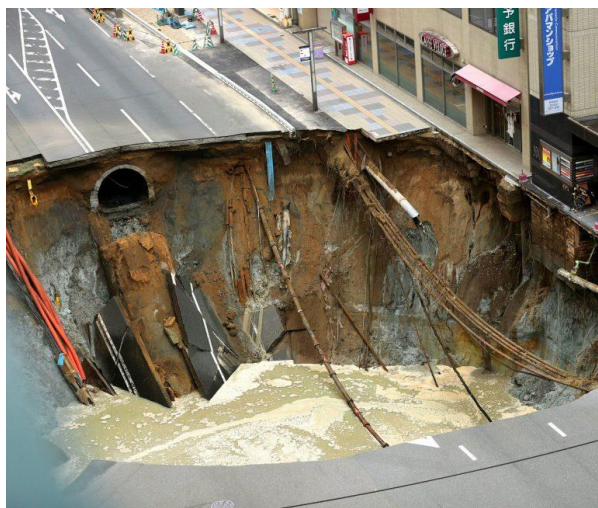
Figura A.I.50 - Redes de serviços afetadas. (Parkinson, 2016)

próximos, afetou as redes de serviços e impediu o normal funcionamento dos serviços próximos do acidente, nomeadamente escritórios, um banco, os multibancos e até o aeroporto da cidade foi afetado devido aos cortes de energia elétrica. A área próxima do acidente foi evacuada. Como causas apontadas para o acidente foram dadas o elevado nível freático na zona, devido à proximidade de um porto e a degradação temporal do sistema de esgotos que passa por cima do túnel em escavação. Não existiram feridos. (Kyodo, 2016) (Parkinson, 2016)
